Эта статья опубликована в журнале АВОК №7/2004

## Требования к параметрам микроклимата исторических музеиных зданий

*M. Mecklenburg, C. Tumosa, A. Pride*

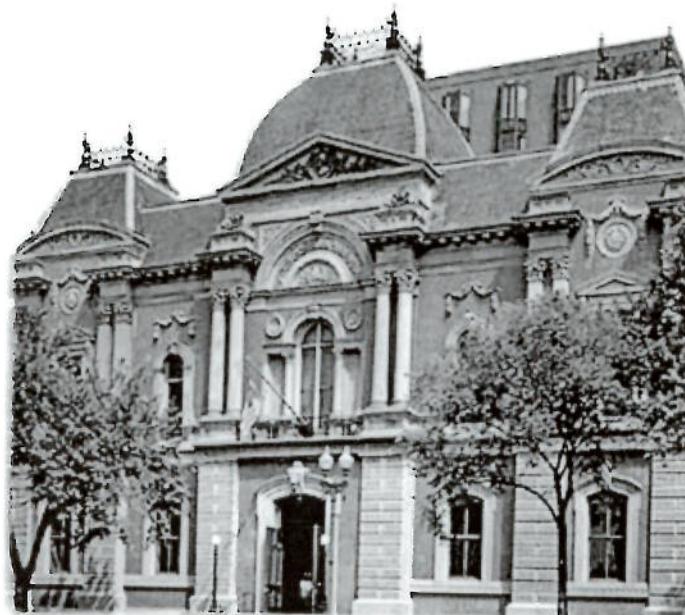
**Рисунок 1.**

Здание галереи Renwick, построено около 1860 года

Недавно в галерее Renwick обнаружилось, что за картинами образуется конденсат. Сконденсированная влага, стекающая вниз за картиной на внутренней стороне северной стены Большого салона галереи Renwick. Для внутренней среды у поверхности стены за картиной, имеющей температуру 21 °C и относительную влажность 50 %, сформировались условия точки росы

До того, как было обнаружено образование конденсата, параметры среды за картинами не регистрировались. Но как только ситуация стала понятной, выяснилось, что в пространстве за картинами относительная влажность меняется в течение года от 35 до 95 %, и продолжается это более 30 лет. Однако повреждений не было отмечено ни на одной картине. Возможно, это объясняется тем, что у каждой картины имеется опорная задняя панель, которая снижает влияние колебаний влажности в пространстве между стеной и картиной. Тем не менее, картины подвергались значительным колебаниям влажности даже в то время, когда влажность во внутренних помещениях здания стала поддерживаться на уровне 50 %. Вероятно, аналогичная ситуация характерна для большинства картин, висящих на стенах в музеях и галереях.

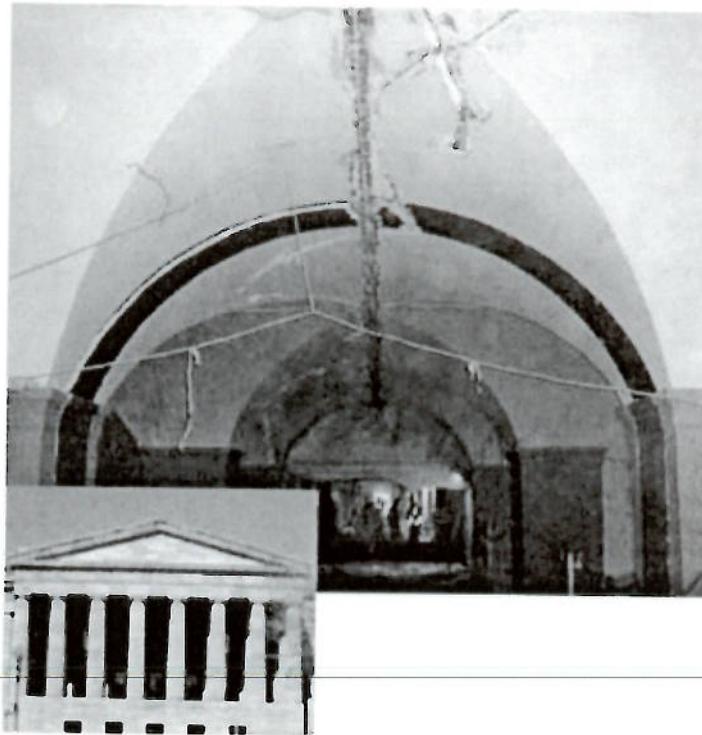
**Рисунок 4.**

Старое здание бюро патентов.

Наверху: каменная кладка в виде сводчатых арок  
старого здания бюро патентов

Общая площадь здания составляет 30 600 м<sup>2</sup>, не считая новой подземной аудитории в центральном внутреннем дворе. Это каменное здание со сводчатыми арками на всех нижних уровнях. Во время реконструкции после пожара к зданию были добавлены полутажи большой площади. Эти верхние уровни покрыты шиферными плитками толщиной 4 см, уложенными на кованые двутавровые балки высотой 30 см, установленные с шагом 1,5 м.

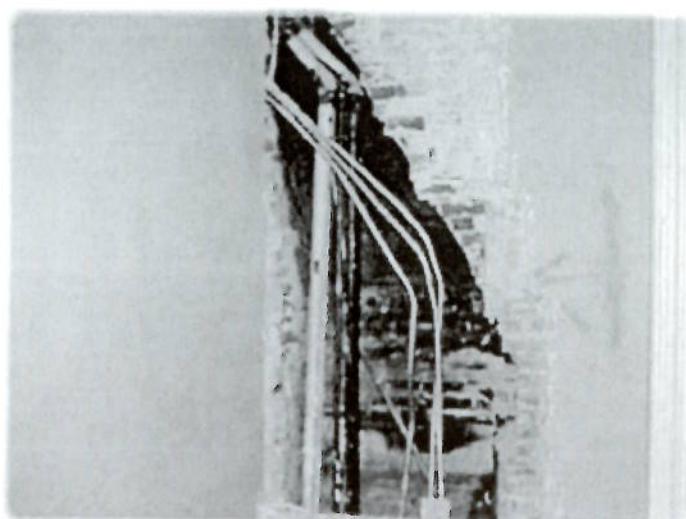
**Рисунок 5.**

Прокладка воздуховодов и труб без повреждения архитектурных деталей внутренних помещений является непростой инженерной задачей. Старый дымоход в старом здании бюро патентов используется в качестве канала

В настоящее время в старом здании бюро патентов вновь проводится модернизация системы климатизации. Новая система климатизации является приточной системой, имеющей четыре больших центральных кондиционера и приблизительно 65 менее крупных блоков, распределенных по всему зданию. Эти небольшие блоки обеспечивают требуемые параметры микроклимата в отдельных помещениях. Прокладка воздуховодов и труб без повреждения архитектурных деталей внутренних помещений является непростой инженерной задачей. Некоторые помещения похожи на помещения готического собора. Для установки вертикальных воздуховодов использовались существующие каналы в стенах и фальшивые стены. На рис. 5 показано, как дымоходы старых каминов используются для прокладки труб.

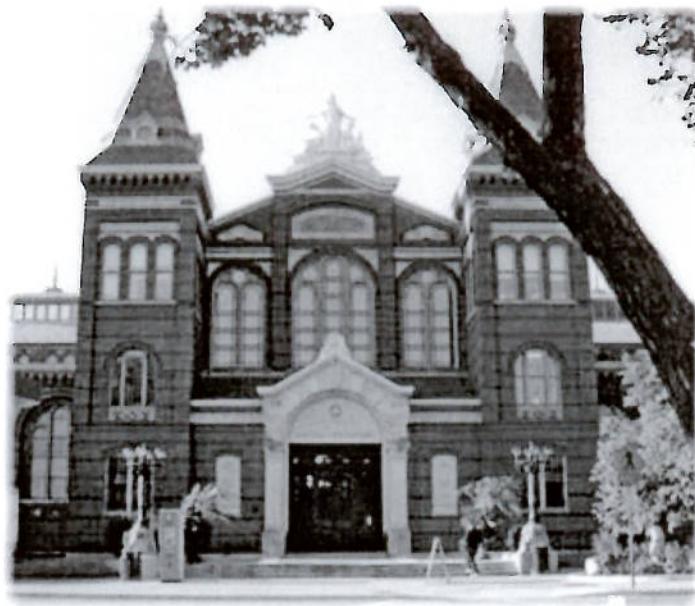
**Рисунок 6.**

Северный вход Дома произведений искусства и промышленности. Это было первое здание, построенное для экспонирования коллекции Смитсоновского института

На корпусе здания наблюдались значительные разрушения. Зимой водяной пар проникал в деревянные конструкции и слой стекловолоконной теплоизоляции, после чего он конденсировался в воду, насыщавшую дерево и стекловолоконную теплоизоляцию. Относительная влажность в слое теплоизоляции достигала 80 %, а огнеупорные соли способствовали впитыванию водяного пара в дерево. Соляной раствор буквально лился внутрь здания. Соли также ускоряли коррозию материалов из железа, и с потолка высотой от 9 до 12 м начали падать «хлопья» ржавого железа. На рис. 7 показана степень коррозии конструкции крыши. Эти, а также другие проблемы конструкции стали причиной недавнего закрытия здания.

Улучшение теплоизоляции крыши Дома произведений искусства и промышленности было попыткой поддержания требуемого уровня качества внутренней среды. Плохая теплоизоляция, пропускающая настолько много тепла, что таял снег на крыше, возможно, спасла здание от разрушения в период суровой зимы 2002–2003 годов.

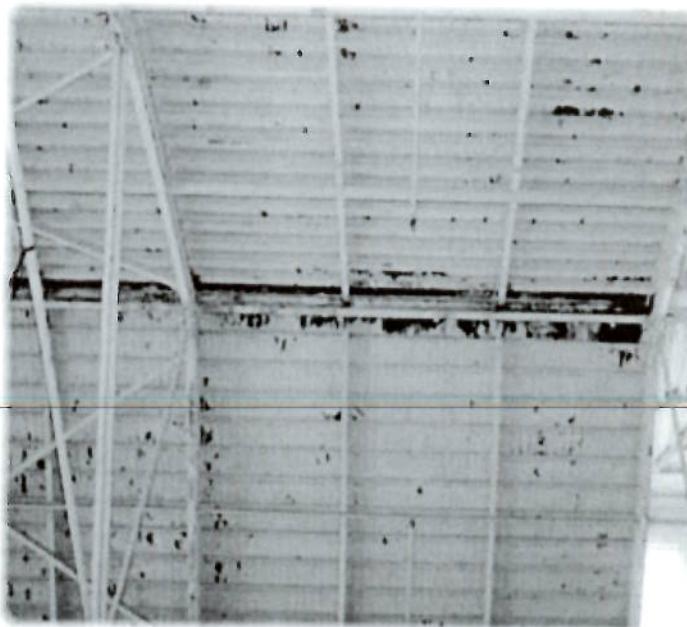
**Рисунок 7.**

Коррозия крыши в Доме произведений искусства и промышленности. Основными причинами этой коррозии являются высокая влажность и огнеупорные соли в деревянных распорках теплоизоляции крыши
